Temat :Przeгляд drzewostanu na terenie zespołu pałacowo- parkowego w Panieńszczyźnie

Autor opracowania : inż. Marta Kałużniacka

Lublin ,maj 2019

rosnącego na terenie zabytkowego zespołu pałacowo-parkowego w Panieńszczyźnie

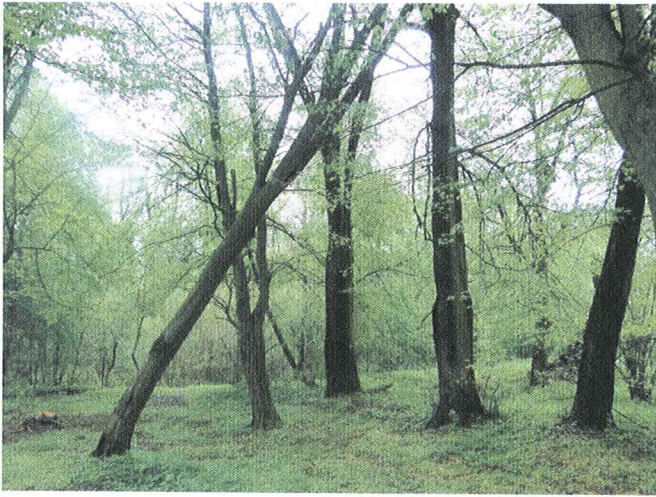
Fot 1 Grab nr 25- korona oparta o sąsiednie drzewo

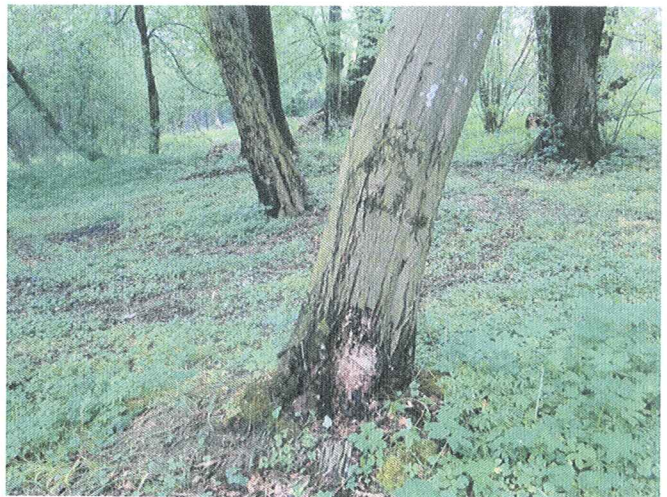
Fot.2 Ubytek u podstawy grabu nr 25

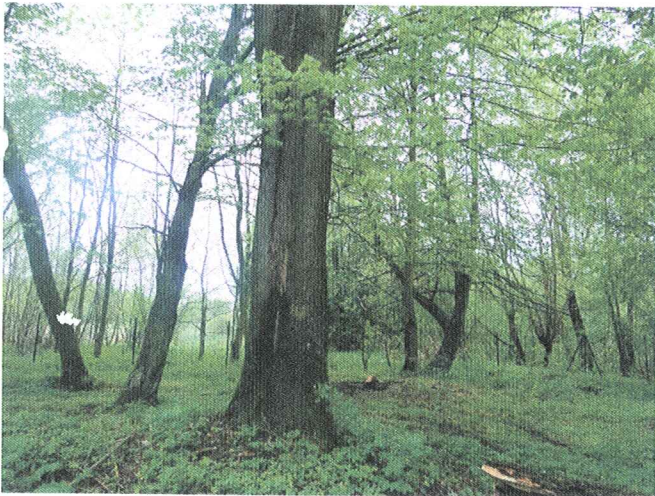
Fot.3 Pęknięty pień jesionu nr 24

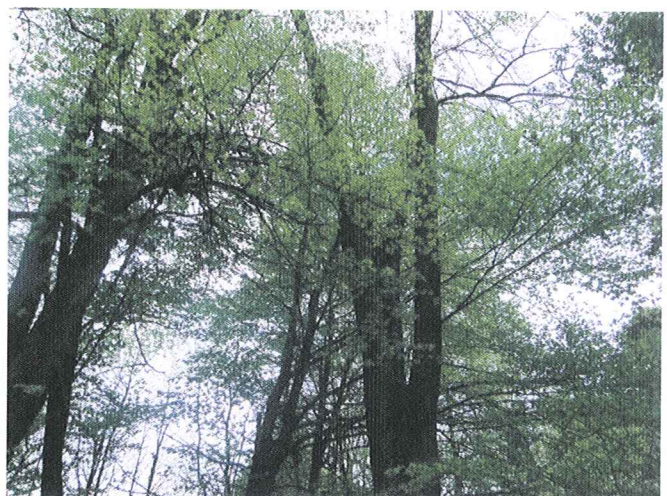
Fot.4 Rozerwana korona jesionu nr 24

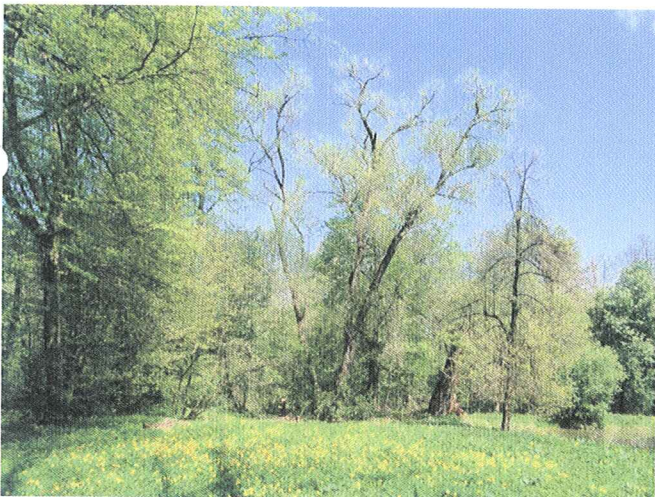
Fot.5 Wierzyby 69 i 70

18	70	Wierzba krucha/Salix fragilis	150	8	18	liczny posusz, korona wybiegnięta	obniżyć koronę, cięcie sanitarne
19	72	Grab pospolity/Carpinus betulus	242	10	18	zawieszony konar z wierzby	zdejść odłamany, zawieszony konar
20	73	Wierzba krucha/Salix fragilis	490	3	7	odłamana korona, liczne owocniki huby na pozostałym fragmencie pnia	drzewo do usunięcia
21	84	Sosna pospolita/Pinus silvestris	174	4	22	korona wybiegnięta, zredukowana, uschnięta w 50 %, ubytek w koronie po oderwanym fragmencie korony, w kolizji światłoprzennej z sąsiednimi drzewami	drzewo do usunięcia
22	93	Grab pospolity/Carpinus betulus	303	14	20	korona pochylona nad alejką, posusz, odłamane konary	cięcie sanitarne
23	98	Jesion wyniosły/Fraxinus excelsior	309	10	30	liczny posusz konarów, ostre kąty w rozwidleniach konarów	zatożyć 3 wiązania typu Cobra, cięcie sanitarne
24	100	Dąb szypułkowy/Quercus robur	360	12	22	pień pochylony, liczny posusz	cięcie sanitarne

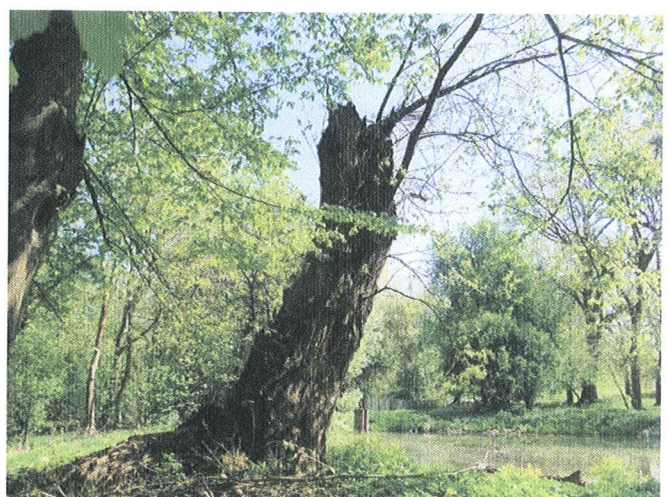
Fot.6 Pozostałość wierzyby nr 73

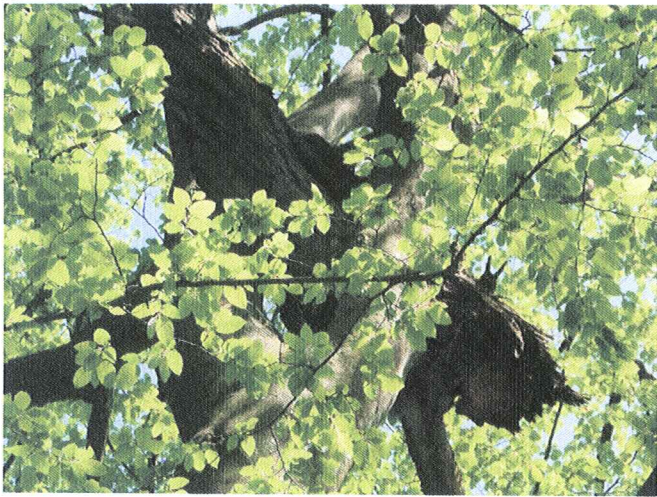
Fot.7 Zawieszony konar wierzby w koronie grabu nr 72

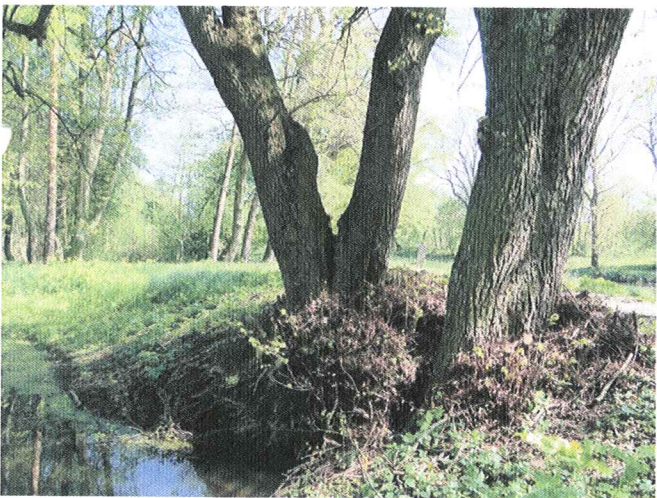
Lp	NR	Gatunek drzewa	Obwód pnia /cm/	Ø korony / m/	Wys. drzewa /m/	Uwagi dotyczące drzewa	Proponowane dyspozycje
13	61	Lipa drobnolistna/Tilia cordata	190+185	14	24	dwa pnie, pomiędzy nimi pęknięcie, wypróchniały ubytek, ograniczony od strony stawu i przepustu system korzeniowy, konar nad alejką	cięcie sanitarne i korygujące- odciążyć koronę od strony alejki, część drzewa od strony stawu grozi wykośnięciem do usunięcia 1/2 drzewa
14	62	Lipa drobnolistna/Tilia cordata	234	12	24	ograniczony system korzeniowy od strony stawu, odłamany konar	obniżyć koronę, cięcie sanitarne
15	63	Lipa drobnolistna/Tilia cordata	243	12	23	odłamany, zawieszony konar, ociera konary 62	cięcie sanitarne i korygujące
16	68	Lipa drobnolistna/Tilia cordata	118	6	12	odłamane, zawieszony konar wierzchołkowe	cięcie sanitarne
17	69	Wierzba krucha/Salix fragilis	249	13	18	liczny posusz, korona wybiegnięta	obniżyć koronę, cięcie sanitarne

Fot.9 Pęknięcie między pniami lipy nr 61

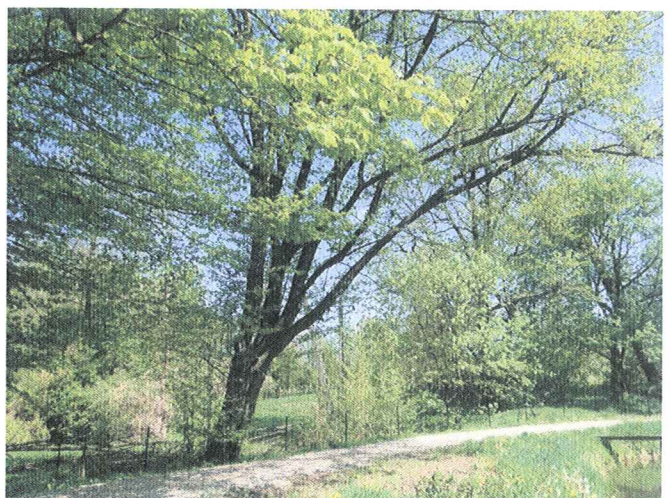
Fot.10 Grab nr 93 z uschniętymi konarami nad aleją

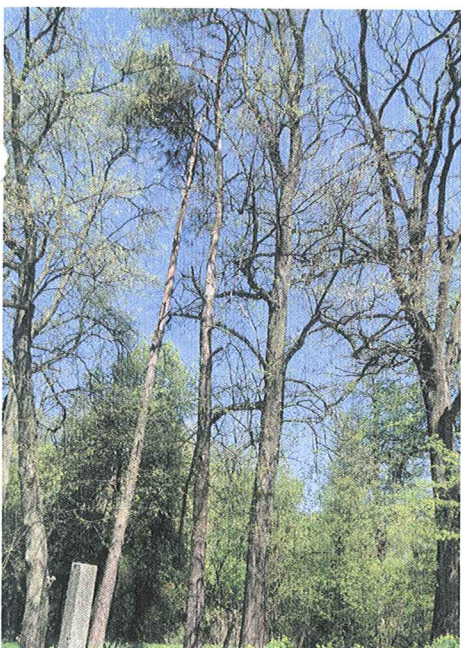
Fot .11 Wybiegnięta sosna nr 84

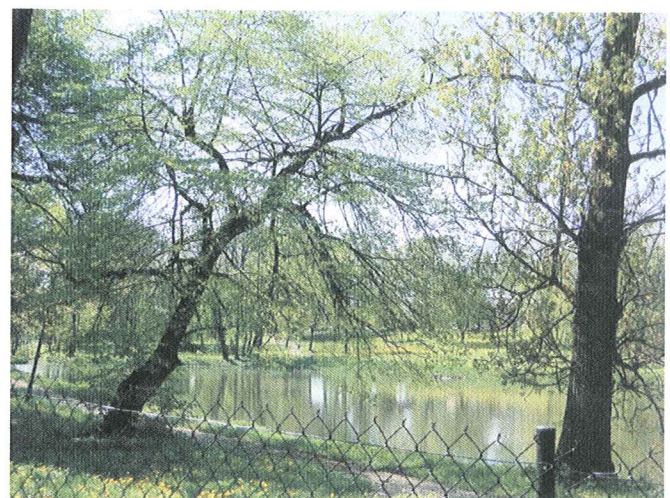
Fot.12 Topola nr 101 i lipa nr 102

25	101	Topola kanadyjska/Populus canadensis	310	10	22	odłamane, zawieszony konar	cięcie sanitarne
26	102	Lipa drobnolistna/Tilia cordata	245	7	18	korona pochylona nad alejką, posusz	cięcie sanitarne i korygujące

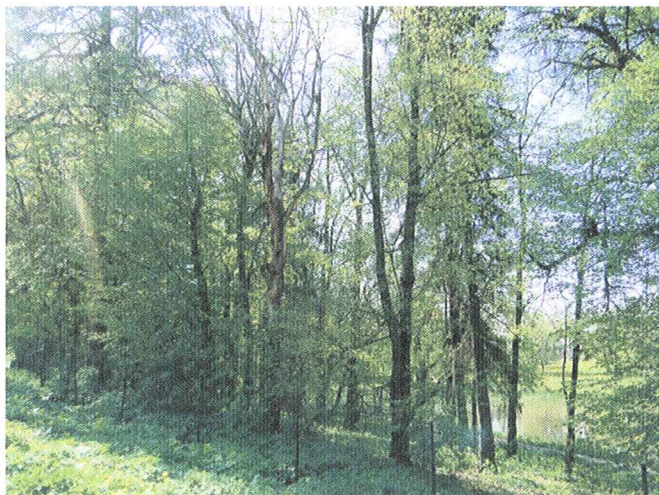
38	184	Klon pospolity/Acer platanoides	320	10	24	owocniki huby na pniu i w koronie, pień pochylony, liczny posusz, poza aktualnym ogrodzeniem	drzewo do usunięcia
39	190	Grab pospolity/Carpinus betulus	105	4	20	całkowicie martwy, w ogrodzeniu	drzewo do usunięcia
40	201	Grab pospolity/Carpinus betulus	92	4	13	wypróchniałą ubytek w pniu, 0-1m, i w koronie, pochylony nad ogrodzeniem, uschnięte konary szkieletowe	drzewo do usunięcia
41	203	Grab pospolity/Carpinus betulus	235	7	18	pęknięcie między pniami 0-1,8m, posusz	cięcie sanitarne, założyć dwa wiązania typu Cobra
42	250	Grab pospolity/Carpinus betulus	170	6	17	odłamane, zawieszony konary	cięcie sanitarne
43	268	Grab pospolity/Carpinus betulus	220	6	18	liczny posusz, odłamane zawieszony konary	cięcie sanitarne
44	282	Wierzba krucha/Salix fragilis	300	8	5	ubytek kominowy w pniu, huba, odłamany zawieszony konar	radikalnie obniżyć koronę, cięcie sanitarne

Fot.13 Uschnięty grab nr 190

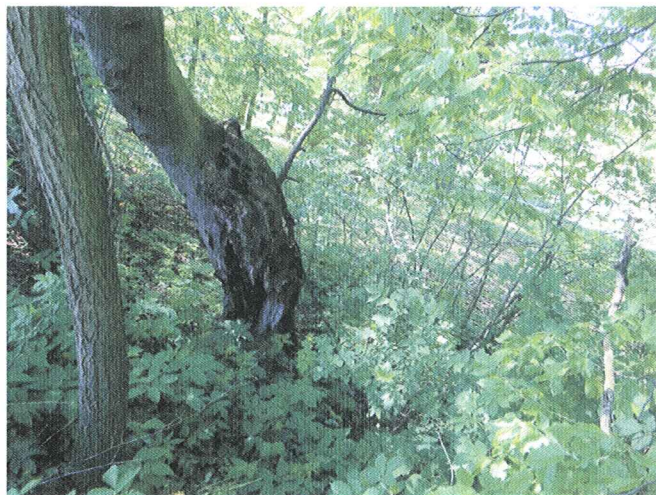
Fot.14 Wypróchniały pień grabu nr 201

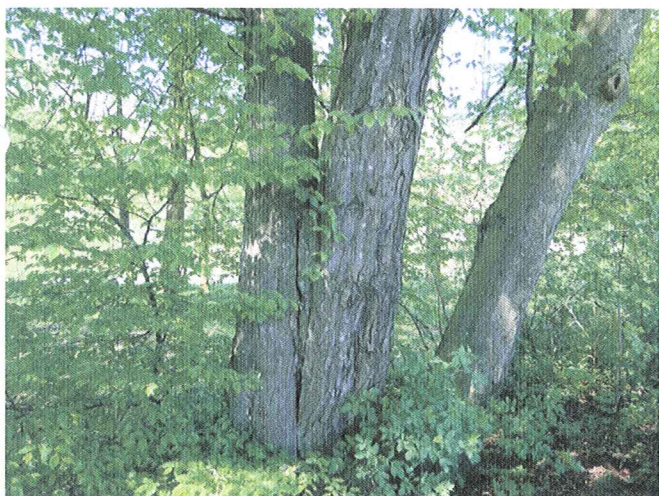
Fot.15 Pękający pień grabu nr 203

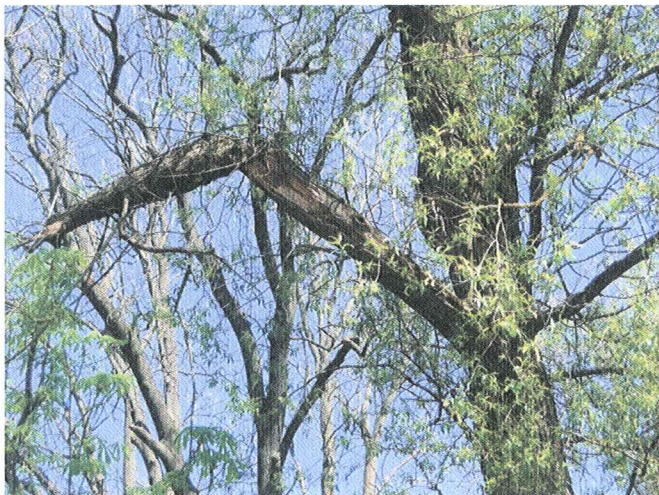
Fot.19 Złamane konary w koronie wierzby nr 282

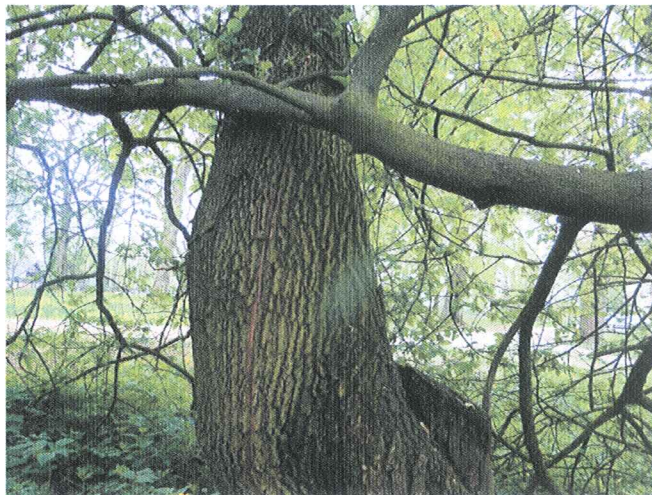
Fot.20 Ubytek i pęknięty pień klonu nr 336

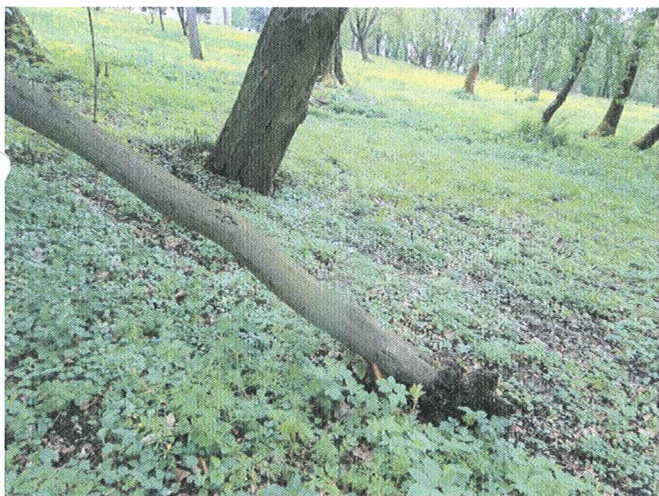
Fot.21 Czeremcha nr 333 wykrot

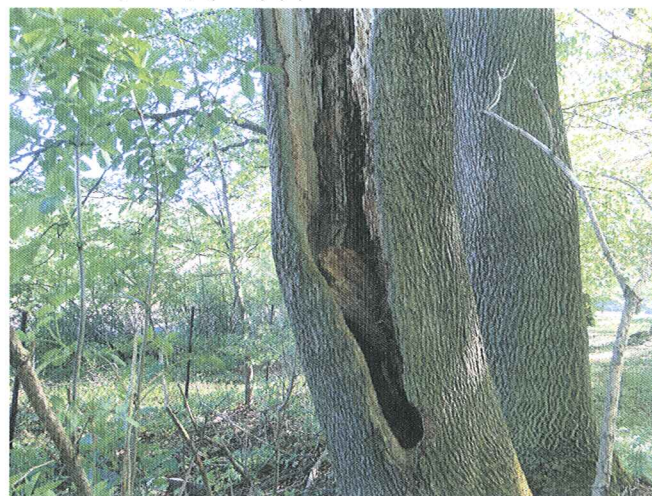
Fot.22 Ubytek w pniu klonu nr 545

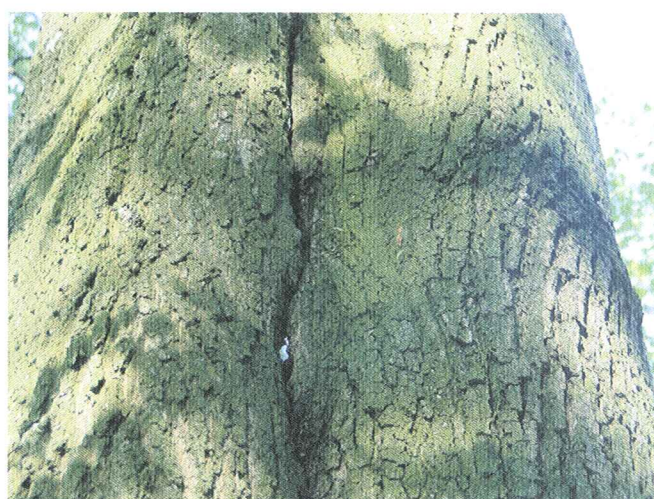
Fot.24 Pęknięty pień klonu

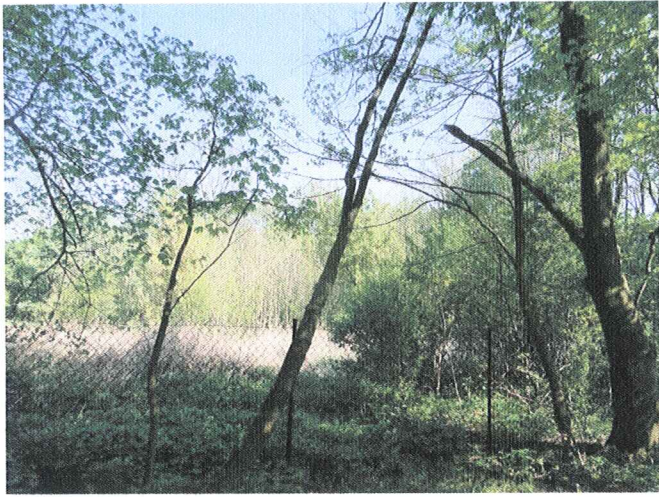
Fot.25 Jesion wyniosły nr.518'

51	505	Klon pospolity/Acer platanoides	145	4	17	zawieszony konar z jesionu	zjąć zwieszony konar
52	510	Grab pospolity/Carpinus betulus	200	8	16	zawieszony konar z jesionu	zjąć zwieszony konar
53	518	Jesion-wyniosły/Fraxinus excelsior	50/70	3	12	naderwany system korzeniowy,pień pochylony,nad ogrodzeniem pod okpem sąsiednich drzew	drzewo do usunięcia
54	523	Grab pospolity/Carpinus betulus	81	4	12	uschnięte konary szkieletowe,oparty o sąsiednie drzewo	drzewo do usunięcia
55	528	Jesion wyniosły/Fraxinus excelsior	298	10	28	listwa mrozowa,posusz konarów, odłamane, zawieszony konary	cięcie sanitarne
56	529	Robinia-akacja/Robinia pseudoacacia	214	6	25	Pień z ubytkiem kominowym ,odłamane konary szkieletowe na wysokości 6m,żyje 1 konar liczny posusz,w kolizji przestrzennej z modrzewiem 562	drzewo do usunięcia
57	545	Klon pospolity/Acer platanoides	178	6	13	oderwany konar szkieletowy-pozostał ubytek 0-4m z wypróchniałą podstawą,pień pęknięty	drzewo do usunięcia

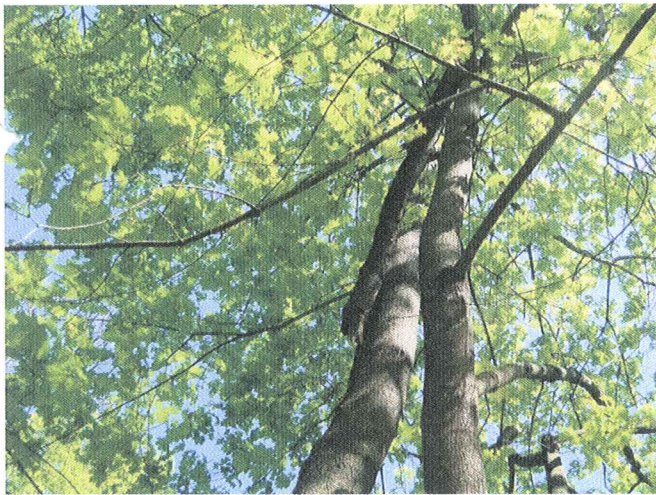
Lp	NR	Gatunek drzewa	Obwód pnia /cm/	Ø korony / m/	Wys. drzewa /m/	Uwagi dotyczące drzewa	Proponowane dyspozycje
58	562	Modrzew europejski/Larix decidua	250	14	25	liczny posusz, tyłce po odłamanych konarach	cięcie sanitarne
59	585	Klon pospolity/Acer platanoides	116	5	11	zawieszony konar jesionu	zdrząć zwieszony konar
60	669	Jesion wyniosły/Fraxinus excelsior	302	12	28	liczny posusz, odłamane, zawieszony konary	cięcie sanitarne
61	670	Topola kanadyjska/Populus canadensis	307	15	24	liczny posusz, konary nad drogą	cięcie sanitarne

Fot.27 Zawieszony konar w koronie klonu nr 585

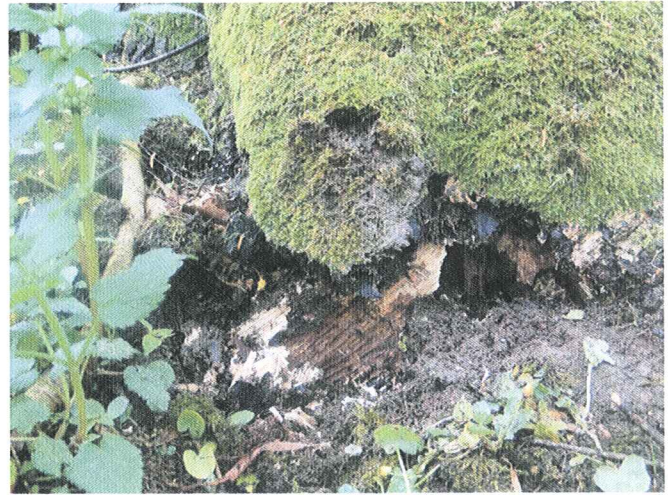
Fot.28 Wypróchniały ubytek u podstawy jesionu nr 59
