## INWENTARYZACJA ORAZ OPINIA O STANIE TECHNICZNYM

**REMONT BUDYNKU OSP W TOMASZOWICACH**

**Tomaszowice 57, 21-008 Tomaszowice, dz. nr ewid. 56/1**

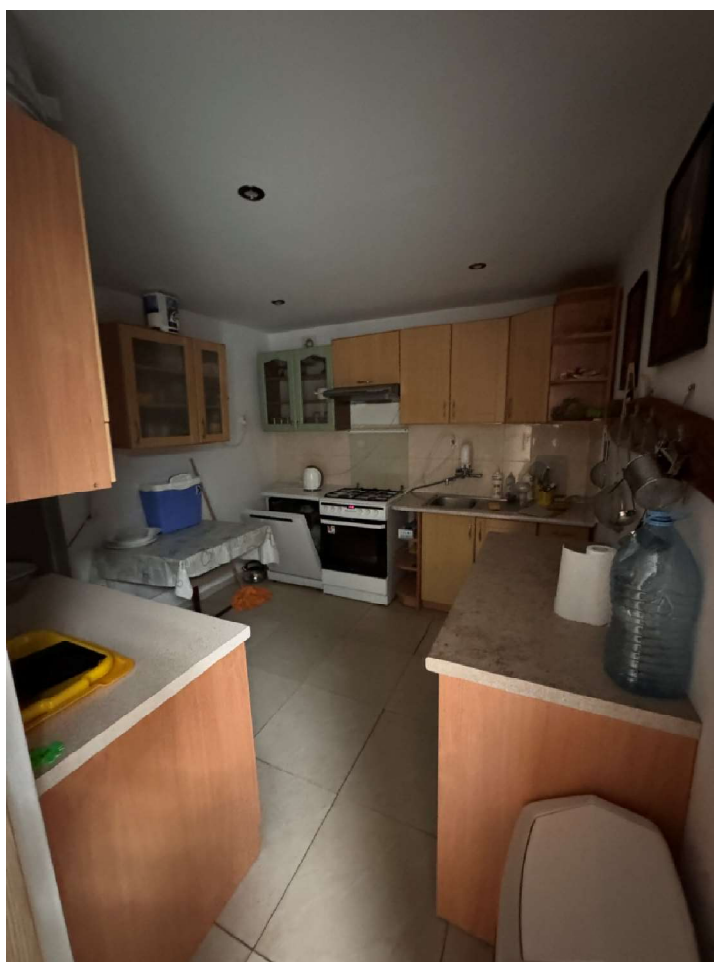
Fot. 5. Stan techniczny posadzki w pom. socjalnym, widoczne nierówności, źródło: fotografie własne

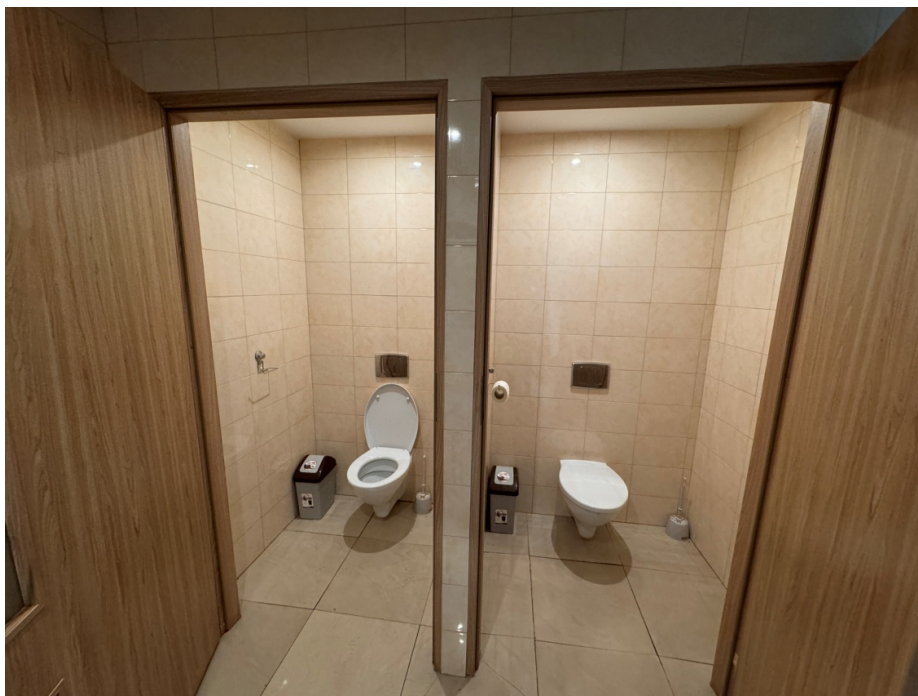
Fot. 6. Stan techniczny posadzki w pomieszczeniach WC, widoczne nierówności, źródło: fotografie własne

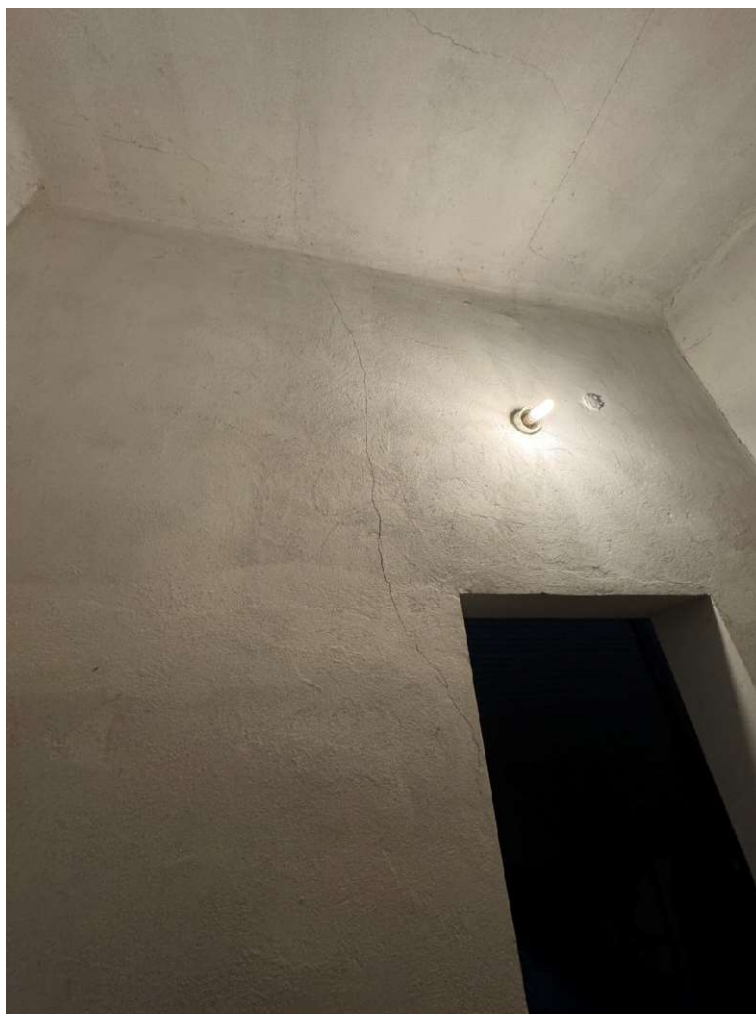
Fot. 7. Widoczne pęknięcie ściany w pom. gospodarczym, źródło: fotografie własne

Stan techniczny konstrukcji budynku ocenia się zasadniczo jako dobry, nieistniejący zagrożenia dalszego użytkowania. Stwierdzono niewielkie pęknięcia i ubytki w obrębie ścian zewnętrznych i wewnętrznych.

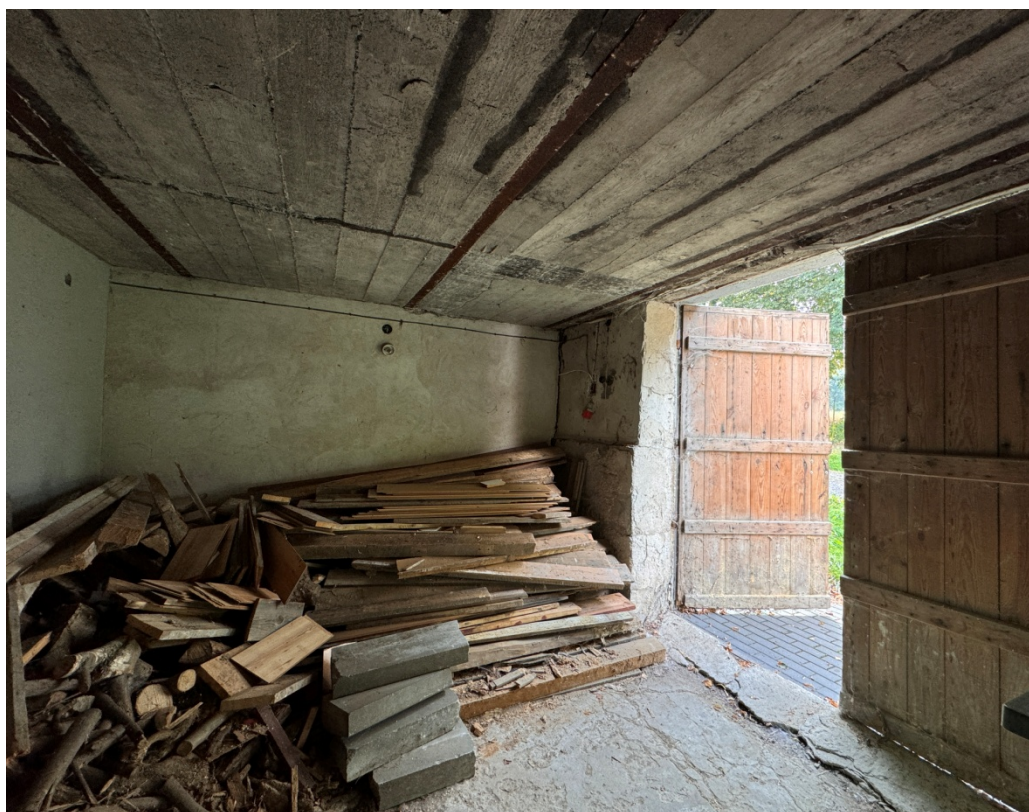
Fot. 8. Stan techniczny pomieszczenia gospodarczego dostępnego od frontu budynku, źródło: fotografie własne

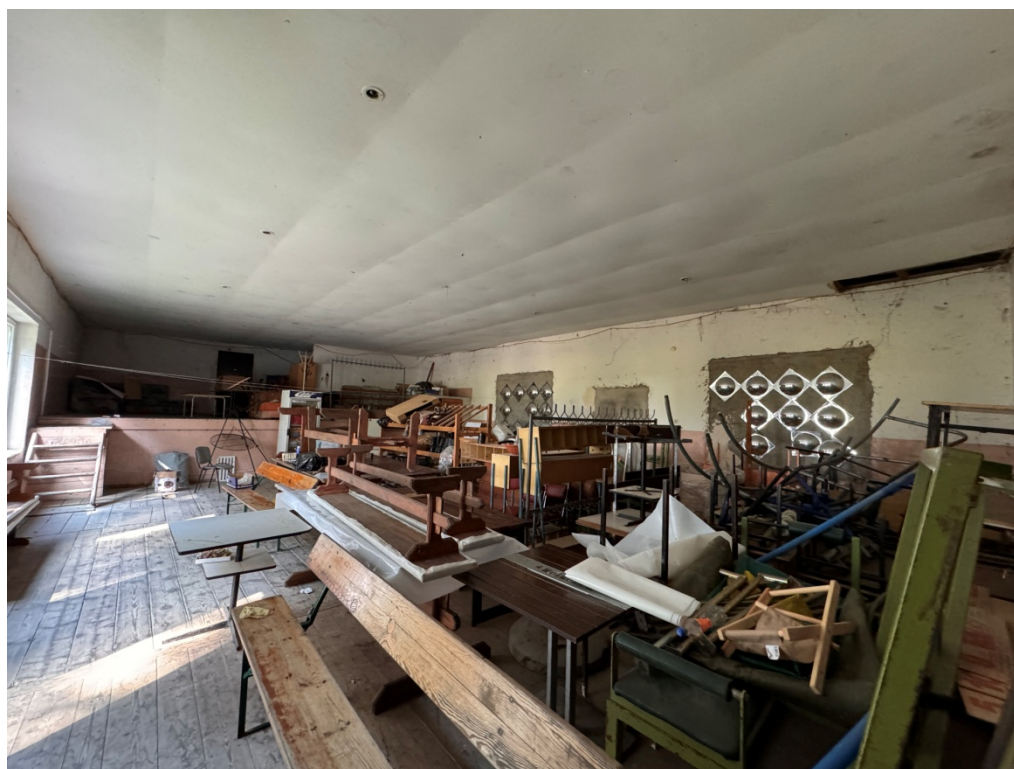
Fot. 9. Stan techniczny sali głównej budynku, źródło: fotografie własne
